歴史的鋼橋の保存の目的と補修・補強に関する研究*

A Study on the Preservation of Historical Steel Bridges through Repair and Reinforcement Techniques and Design

永田 礼子**

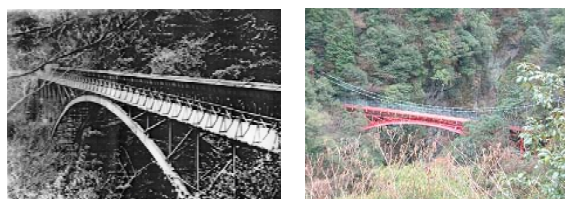
図3 遠登志橋の竣工時（アーチ橋）⁴⁾と現在（吊橋）
撮影：著者、2005.10

事業決定のプロセスにおいて実施した架替え案との比較・検討の内容を次にまとめる。橋梁型式の比較検討は、既設橋梁を保存し、その上に新橋を架設する条件で行った。表5のように下路式トラス橋、下路式ランガー桁橋、吊床版橋、ワイヤロープ吊橋の4型式を比較検討し、新居浜市役所内で協議した結果、維持管理費、施工性、美観性からワイヤロープ吊橋（図3）に決定した。

旧遠登志橋は調査設計業務の段階で支柱等の腐食がかなり進行していたことから、塗装を含めた補修を行い、美観を維持し、河川への構造物落下を防ぐこととした。外観を元に戻すため、腐食・落下部材を新材で補填溶接して形を整え、全体を当初からの色とされている赤で塗装した。施工会社は競争指名入札により選定した。遠登志橋の補修工事は保存が前提であったため、架替えの場合のコストの算出、比較はしていない。旧橋のアーチ部材の補修は一般鋼橋の補修工法であり、一般鋼橋の補修工事との差別化は特に行わなかったと認識している。しかし事業実施前に遠登志橋を全国の著名な橋梁と比較し、残すべき貴重な橋であることを認識したことは幸いであった。
